**INTERROGAZIONE A RISPOSTA SCRITTA ED ORALE DA  
ESPLETARSI NELLA PRIMA SEDUTA DISPONIBILE DEL  
CONSIGLIO COMUNALE DI CORINALDO**

**oggetto: degrado mura cittadine**

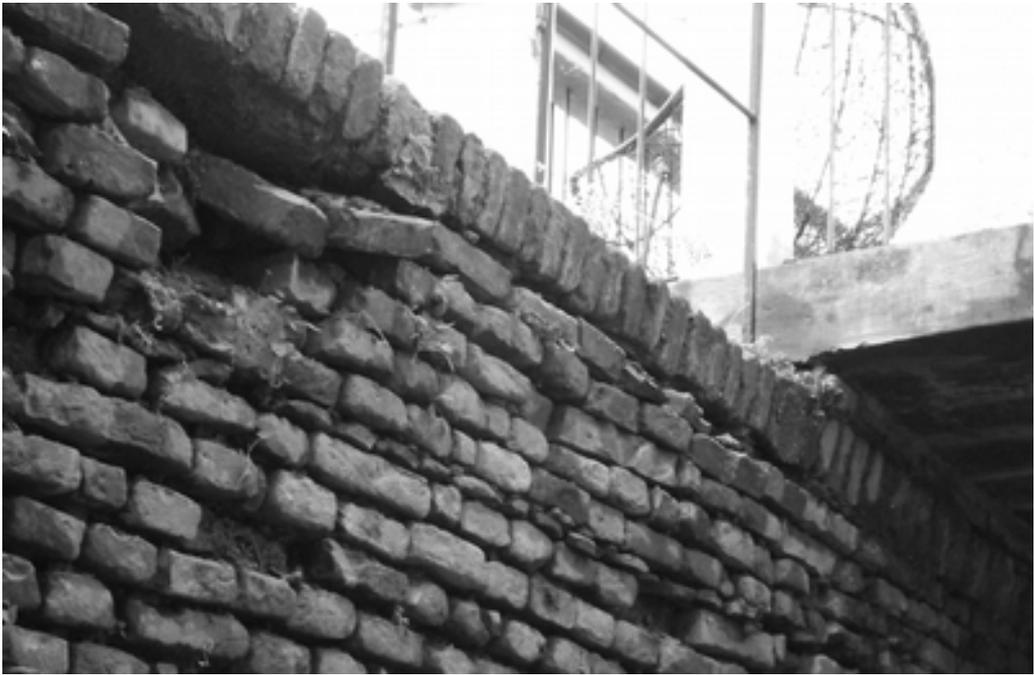
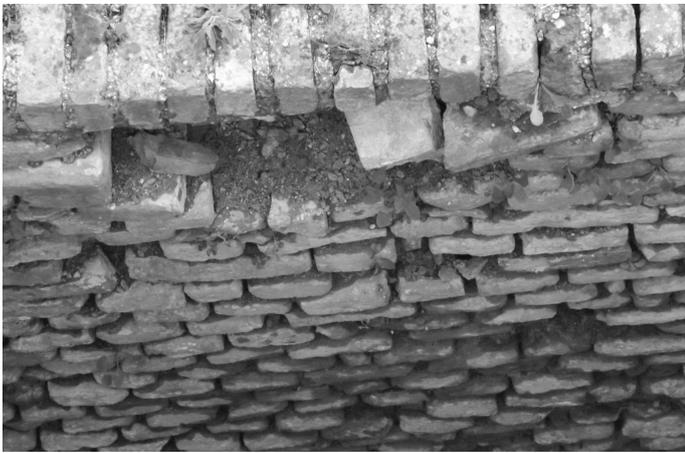
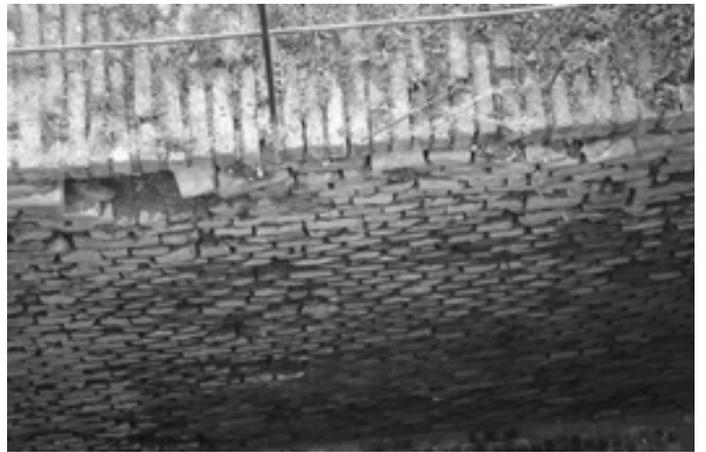
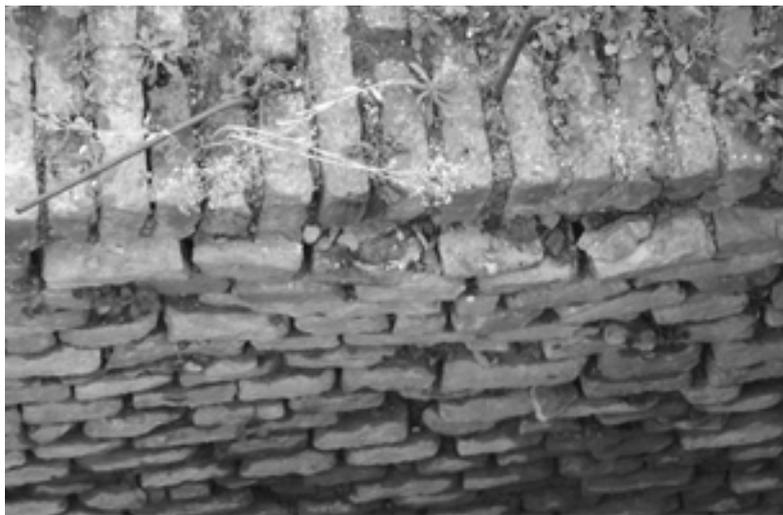
Alcuni concittadini ci hanno segnalato che in talune parti della cerchia muraria è evidente ed in avanzato stato lo sfaldamento della stessa con slegamento dei mattoni, assenza dei medesimi e crepature profonde e lungo assi di sostegno dichiarati importanti per la stabilità;

Tali dissesti sono evidenti nel lato esterno all'altezza del torrione del calcinaro e all'interno in particolare nella zona soprastante la torretta dello scorticatore (vedi foto allegate) e probabilmente sussistono altri punti nella cerchia muraria aperti ad infiltrazioni e quindi a stato di possibile instabilità;

le forti infiltrazioni in occasione di precipitazioni copiose possono accrescere il dissesto della nostra cerchia muraria;

se questa Amministrazione Comunale è al corrente di tale problematica e, affermativamente, vista la gravità dei fatti che ne possono derivare, se intende agire in tempi brevi.
